DEUX MOIS APRÈS LUBRIZOL, L'HISTOIRE SECRÈTE DU GRAVE INCENDIE DE LA RAFFINERIE TOTAL PRÈS DU HAVRE

Près d'un an et demi après l'incendie de la raffinerie Total de Gonfreville-l'Orcher, alors que l'unité ayant en partie brûlé s'apprête à redémarrer, le Poulpe a voulu enquêter sur les causes du sinistre. Il apparaît que de nombreuses défaillances, une organisation du travail déficiente et un réseau d'eau incendie vieillissant ont conduit à cet événement classé «accident majeur» par l'industriel lui-même.

PAR LAURENCE DELLEUR | 16 JUIN 2021

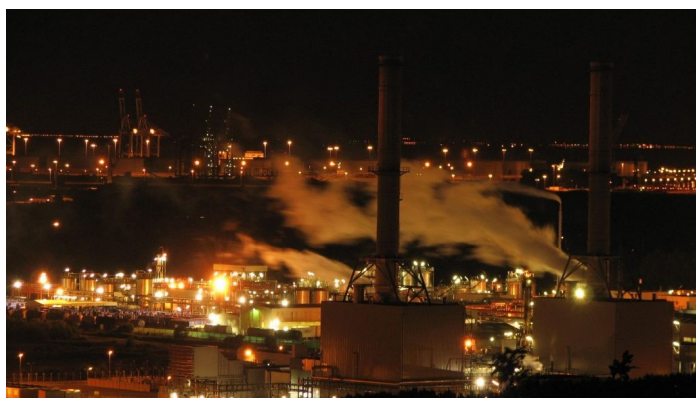
La D11 est une installation de distillation atmosphérique qui traite le pétrole brut afin de fabriquer une série d'hydrocarbures de base, envoyés ensuite dans d'autres installations de la plateforme. Elle abrite donc la première étape du raffinage du pétrole.
